## REPORTE FUNDO DOÑA HELENA

Entre los días 3 y 5 de junio de 2024, se llevó a cabo un tratamiento en dos cuarteles (el cuartel 17 del sector 4 y el sector 2) de 1.55 y 1.69 hectáreas de mandarinas, respectivamente, en el sector #1 de riego. El objetivo principal del tratamiento fue evaluar la efectividad de Peragreen IS en la limpieza y desobstrucción de sistemas de riego, especialmente en áreas con problemas de sedimentos, algas y restos de fertilizantes.

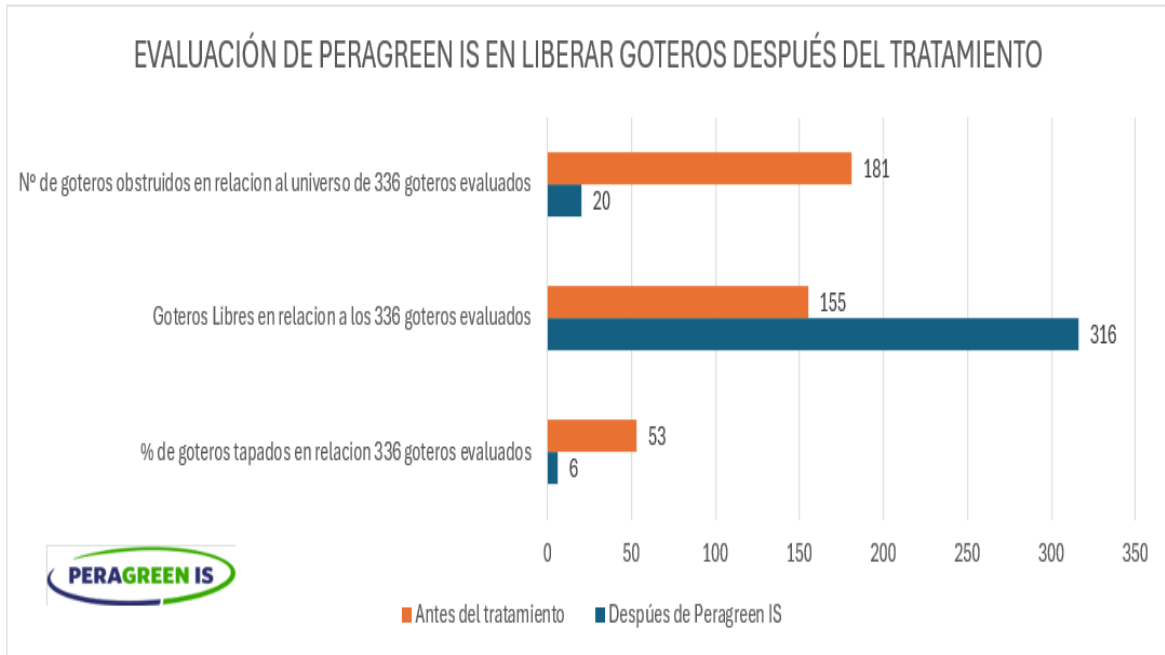
Inicialmente, el sistema de riego presentaba un 53% de obstrucción (181 de 336 goteros evaluados). Tras la aplicación de una dosis de choque de 10 kg por hectárea de Peragreen IS, la obstrucción se redujo al 6% (con 113 de 129 goteros liberados en el Sector #2 y 48 de 52 goteros liberados en el Sector #4). Los coeficientes de uniformidad y distribución del sistema de riego mejoraron significativamente, pasando del 56,3% y 17,9% antes del tratamiento al 77% y 66% respectivamente después del tratamiento. Estos resultados indican una distribución más uniforme y eficiente del agua en el cuartel, mejorando también la regulación de las presiones de trabajo y reduciendo los problemas de distribución.

*El gráfico muestra la reducción de goteros obstruidos tras los tratamientos con Peragreen IS*

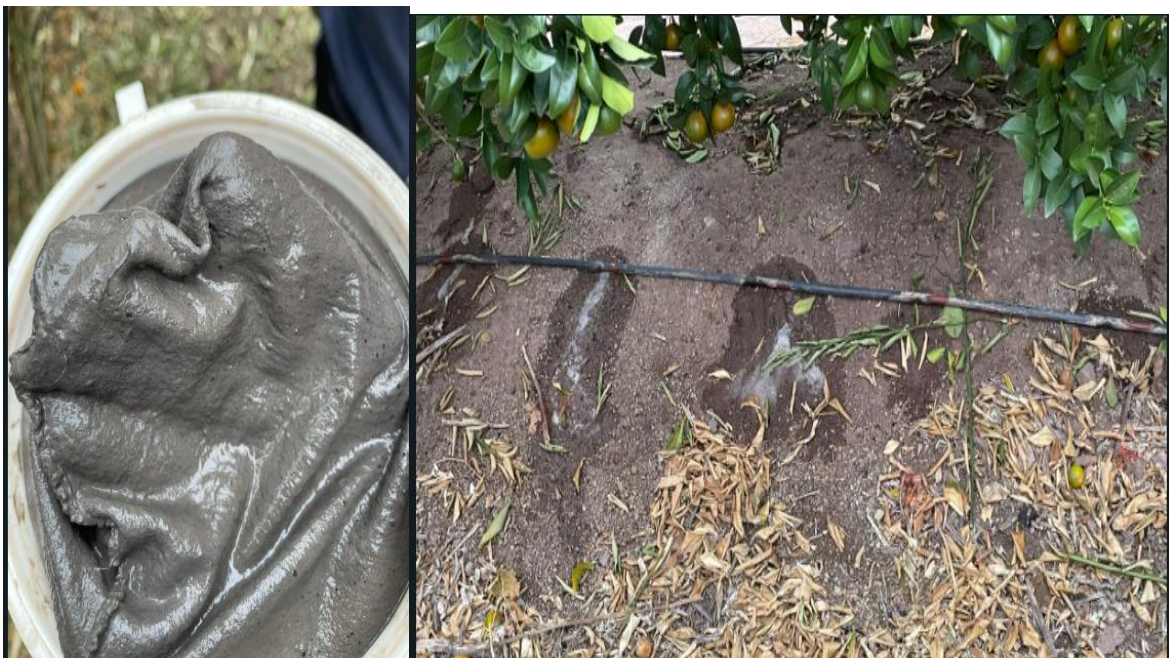
*Peragreen IS imagen izquierda logró extraer restos de precipitados; imagen derecha se logra observar que los goteros marcados con pintura roja estaban obstruidos y podemos ver la liberación y la floculación de Peragreen is.*

Hacer la mantención del sistema de riego después de la aplicación de ácidos húmicos, para prevenir la obstrucción de los goteros de en las líneas.
