## REPORTE FUNDO DOÑA HELENA

Entre los días 3 y 5 de junio de 2024, se llevó a cabo un tratamiento en dos cuarteles (el cuartel 17 del sector 4 y el sector 2) de 1.55 y 1.69 hectáreas de mandarinas, respectivamente, en el sector #1 de riego. El objetivo principal del tratamiento fue evaluar la efectividad de Peragreen IS en la limpieza y desobstrucción de sistemas de riego, especialmente en áreas con problemas de sedimentos, algas y restos de fertilizantes.

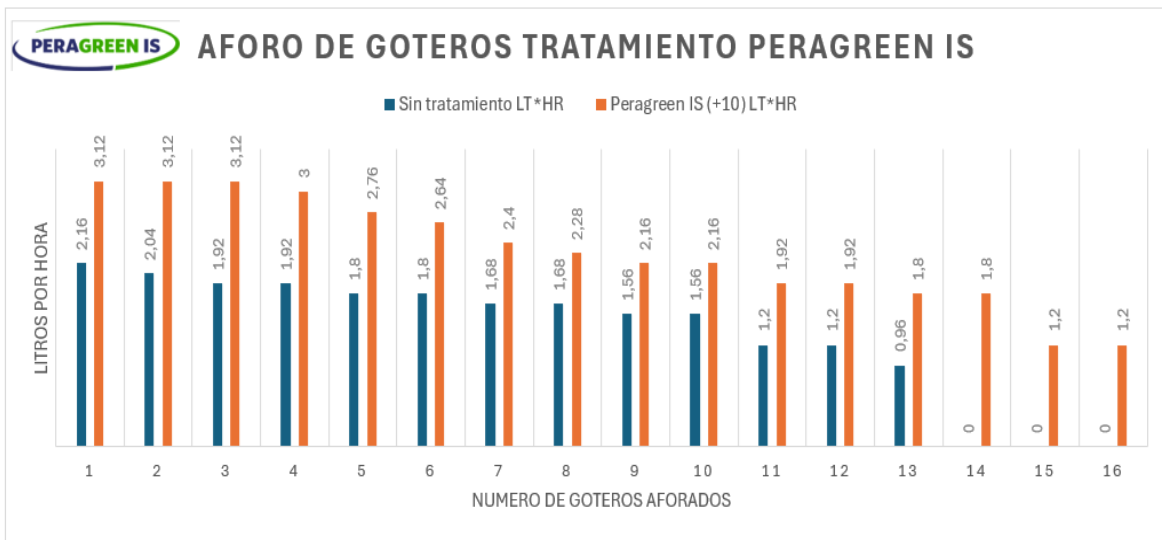
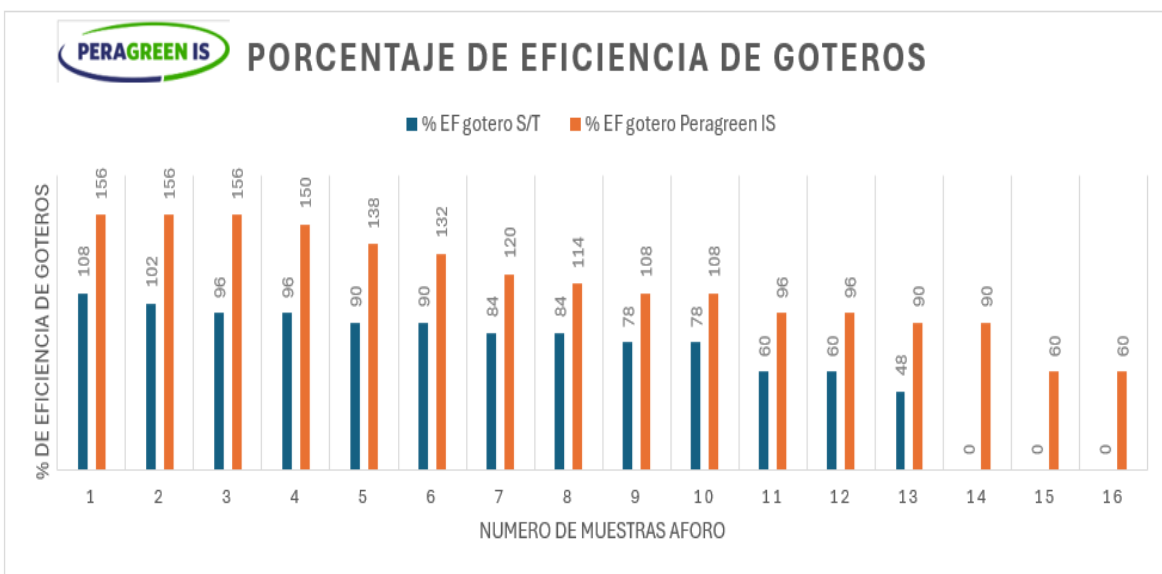
**Comparativo de flujos de agua por emisor en litros por hora y porcentajes**

Inicialmente, el sistema de riego presentaba un 53% de obstrucción (181 de 336 goteros evaluados). Tras la aplicación de una dosis de choque de 10 kg por hectárea de Peragreen IS, la obstrucción se redujo al 6% (con 113 de 129 goteros liberados en el Sector #2 y 48 de 52 goteros liberados en el Sector #4). Los coeficientes de uniformidad y distribución del sistema de riego mejoraron significativamente, pasando del 56,3% y 17,9% antes del tratamiento al 77% y 66% respectivamente después del tratamiento. Estos resultados indican una distribución más uniforme y eficiente del agua en el cuartel, mejorando también la regulación de las presiones de trabajo y reduciendo los problemas de distribución.

Hacer la mantención del sistema de riego después de la aplicación de ácidos húmicos, para prevenir la obstrucción de los goteros de en las líneas.
